Proyecto vivienda sostenible para la República de Guatemala

Por: Msc. Arq. David Barrios Ruíz

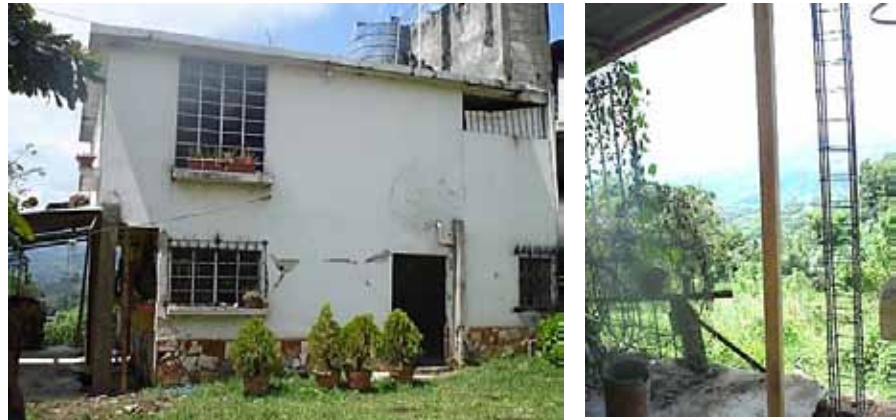
Figura 07.

Izquierda: Nótese las columnas de concreto nuevas que apuntalan un edificio de dos niveles en que colapsaron las columnas. El peso de las dos losas está precariamente sostenido por restos de columnas y muros. Reparación de viviendas. Derecha: anterior: Armado de columnas para apuntalar casas de dos niveles sin el criterio necesario los estribos no tienen separaciones acordes al alejamiento del punto de corte arriba y abajo, el refuerzo longitudinal de la columna no tiene la sección necesaria, y por el contrario las columnas ya fundidas tienen un exceso de masa de concreto sobrepasando los 5 centímetros sobre los refuerzos. Las zapatas están a 80 cm de profundidad y el amarre a las losas y vigas es precario

Sufrieron serios daños (mínimo 150 casas) comprometiendo la habitabilidad de las mismas (mínimo 20), milagrosamente no se registraron pérdidas humanas. Otros casos son complicados, ya que son viviendas de varias plantas. Una de las complicaciones posteriores más graves es el haber iniciado reparaciones sin asesoría técnica y dejando que albañiles tomaran la iniciativa para intervenir. Por ejemplo, el colegio de primaria y secundaria de dos niveles ubicado en Cuilapa se derrumbó en un 50% en horas de clase.

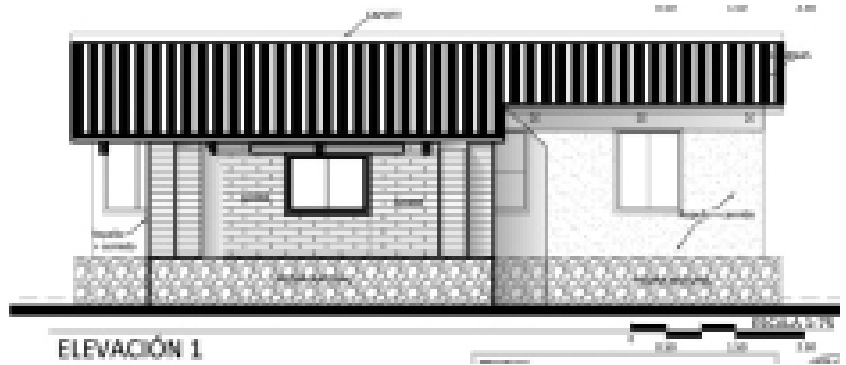
Figura 32.
San Marcos, Muros de tarimas de estivamiento recicladas y tratadas con integración de muros de adobe y piedra
